ESTUDO PETROGRÁFICO DAS ARGAMASSAS DE REPARAÇÃO DE TRÊS VIADUTOS DO PORTO DE LEIXÕES

Resumo

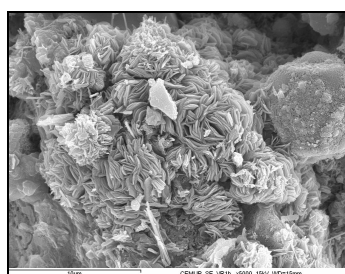
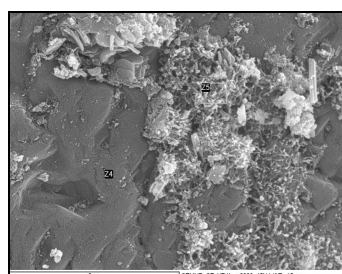
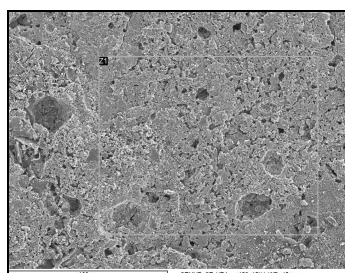
Figura 3: Imagens e espectro de uma argamassa cimentícia (Viaduto da Via Rápida).

Todos os revestimentos, das diferentes obras, analisados são argamassas cimentícias, ricas em sílica, alumina e cal, tendo-se identificado silicatos e aluminatos de cálcio (Figura 3).

Aluminatos de cálcio

Z4 – Quartzo; Z5 – Silicatos de cálcio

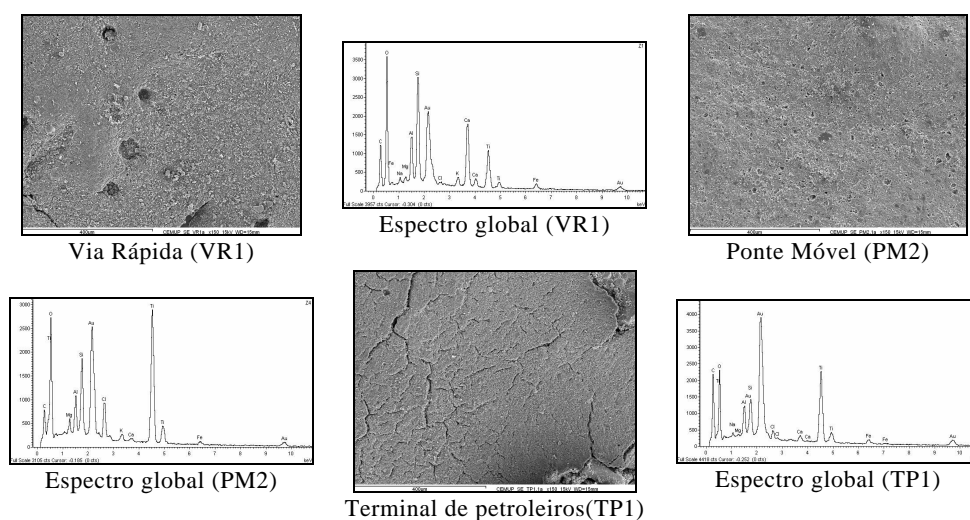
Figura 4: Zona superficial dos revestimentos. Imagens e espectros globais.

Os tratamentos, quando observados à superfície, apresentaram diferentes aspectos, sendo todos mais ou menos porosos, uns com poros largos e mais espaçados (Via Rápida) e outros com poros finos mais juntos (Ponte Móvel). O tratamento das vigas transversais do viaduto do Terminal de Petroleiros não era tão poroso, mas muito fragmentado e o das vigas longitudinais era muito poroso, com poros grandes, e fragmentado (Figura 4).

Todos os revestimentos analisados estão cobertos por uma pintura superficial rica em titânio, identificando-se em alguns casos partículas de bário. Estes dois elementos estão normalmente associados a pinturas e apenas foram identificados em zonas muito superficiais, pelo que se concluiu que todas as argamassas de reparação apresentam uma pintura. Na composição do tratamento dos viadutos de acesso à Ponte Móvel, foi também identificado cloro, sem no entanto se conseguir isolar qualquer composto de cloro (Figura 4).

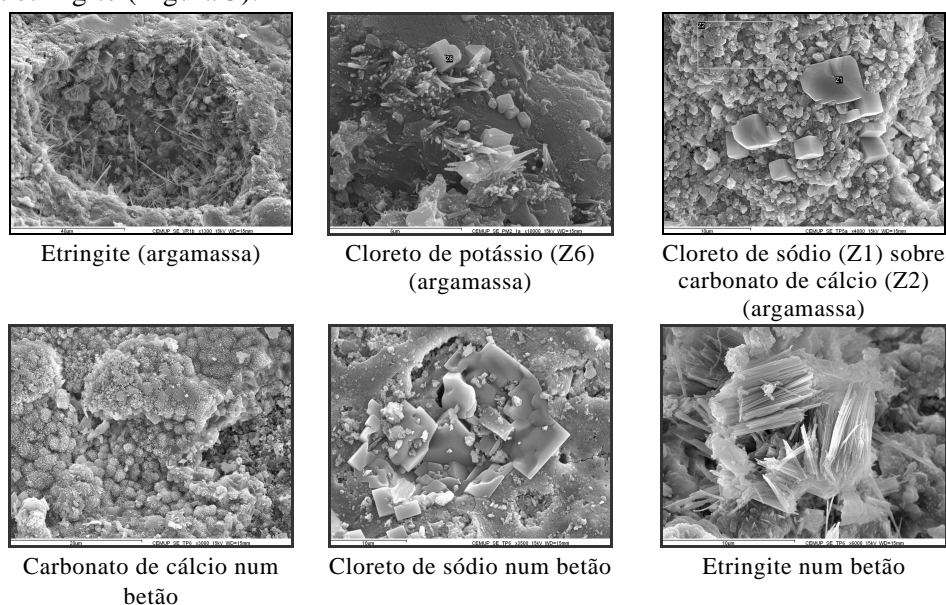
Figura 5: Compostos de neo-formação em argamassas e betões.

Em relação aos produtos de neo-formação, destacam-se, nas argamassas, a etringite na Via Rápida, o cloreto de potássio, na argamassa de revestimento da parede-pilar da Ponte Móvel e carbonato de cálcio, cloreto de sódio, gesso e óxidos de ferro no revestimento de longarinas, muito fissuradas, do terminal de Petroleiros (Figura 5).

Nos betões foi identificado carbonato de cálcio, em pequenas quantidades, no pilar da Via Rápida e, em grandes quantidades, na parede-pilar e nas longarinas da Ponte Móvel e nas do Terminal de Petroleiros, estas últimas muito fissuradas. Foi ainda identificado o cloreto de potássio na parede pilar da Ponte Móvel. No betão extraído junto às fissuras das longarinas do Terminal de Petroleiros identificaram-se também a brucite, o cloreto de sódio, a dolomite e a etringite (Figura 5).

bonatação. No entanto, em relação às reacções químicas só o tratamento das vigas transversais do Terminal de Petroleiros foi convincente, uma vez apesar de sujeito ao ambiente mais agressivo não desenvolveu qualquer reacção química. O tratamento da Via Rápida, provavelmente devido à sua porosidade, permitiu o desenvolvimento de uma reacção sulfática, com formação de etringite, com mais intensidade no interior dos poros, e que ainda não contaminou o betão. O tratamento do viaduto da Ponte Móvel permitiu uma contaminação por cloreto de potássio na argamassa e no betão junto à argamassa. A identificação do carbonato de cálcio no betão dos viadutos está de acordo com os ensaios de carbonatação.

Em relação ao tratamento das vigas longitudinais do viaduto do Terminal de Petroleiros não é possível fazer qualquer comentário à sua eficácia, uma vez que estas vigas estão muito fissuradas, facilitando a penetração de agentes agressivos o que está bem patente nos produtos de neo-formação observados no betão.
